## 7 Zustandsanalyse

Der Aufbau der Zustandsanalyse ist an die Empfehlungen des DVGW Arbeitsblattes W 300-3 angelehnt. Zusätzlich wurden sowohl planerische, betriebliche als auch bauliche Aspekte überprüft.

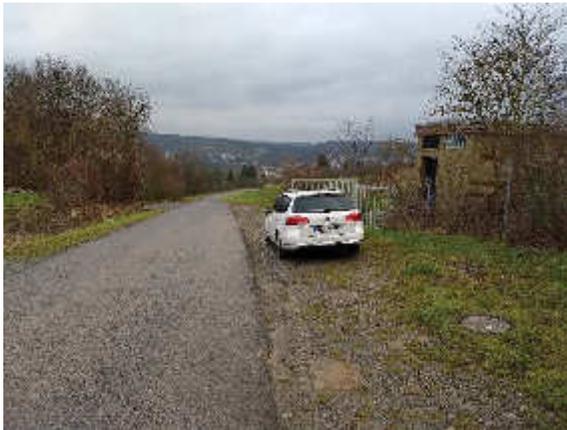
Abbildung 2 - Zufahrtsweg

Beschreibung der Anlage	Beurteilung:	Bild
Die Zufahrt zum Behälter erfolgt über die „obere Steigstraße“. Die Zufahrtsstraße ist asphaltiert und weist keine engen Radien auf.	Die Zufahrtsstraße ist in einem guten Zustand.

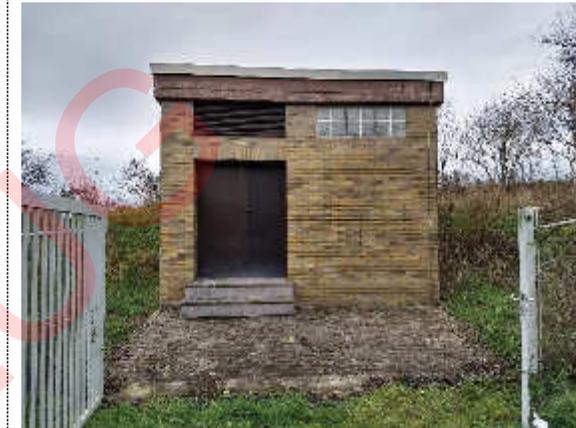
Abbildung 3 - Zugang Bediengebäude

Der Zugang zum TWB erfolgt über ein asymmetrisches zweiflügeliges Tor mit Übersteigschutz. Zwischen der Toranlage und dem Eingang zum Bediengebäude ist eine Pflasterfläche aus Betonstein-Verbundpflaster vorhanden.

Die Schwelle der Eingangstür liegt ca. 0,40 m über OK Pflasterfläche. Der Zutritt erfolgt über zwei Stufen.

Pflasterfläche weist Setzungen und Moosbewuchs auf.

⇒ **Verbesserung möglich**

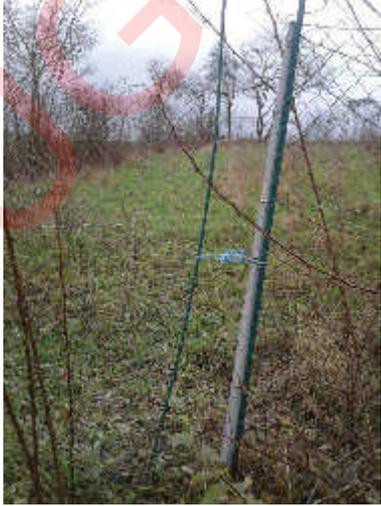
Abbildung 4 - Beschädigung in Zaunanlage

Beschreibung der Anlage	Beurteilung:	Bild
Die Einzäunung besteht aus einem ca. 1,80 m hohen Draht- geflechtzaun.	Der Zaun ist stellenweise stark beschädigt und proviso- risch repariert.  ⇒ <b>Maßnahmen empfehlenswert</b>

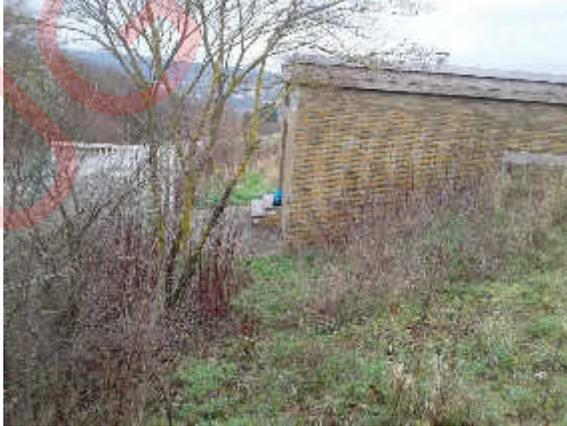
<p>Abbildung 5 - Böschung</p>

Beschreibung der Anlage	Beurteilung:	Bild
<p>Die Böschungen der Erdanschüttung der Wasserkammer weisen im vorderen Bereich des Gebäudes Neigungen von ca. 45° auf. Hinter dem Hochbehälter und auf der rechten Seite geht die Erdüberdeckung relativ flach in das Gelände über.</p>	<p>Setzungen zwischen Erdüberdeckung und Bediengebäude vorhanden.</p> <p>⇒ <b>Maßnahmen empfehlenswert</b></p>

Beschreibung der Anlage	Beurteilung:	Bild
<p>Der Aufbau und die Stärke der Erdüberdeckung sind nicht bekannt. Es wird von einer Überdeckung von ca. 1,00 m ausgegangen (aus Bestandsplan).</p> <p>Die Böschungen weisen im vorderen Bereich ein Steigungsverhältnis von ca. 1:1 auf.</p>	<p>Der Böschungswinkel der Anschüttung ist im vorderen Bereich zu steil.</p> <p>⇒ <b>Maßnahmen empfehlenswert</b></p>

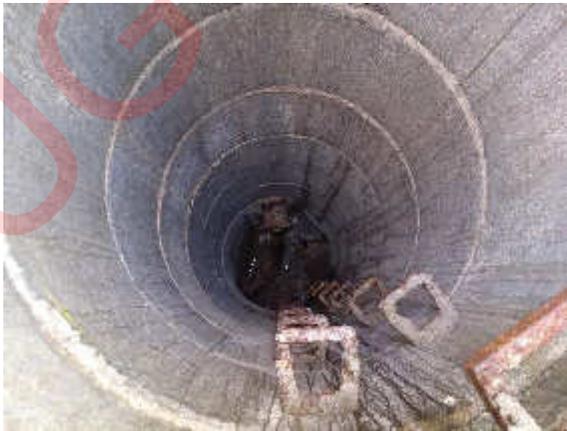
Abbildung 6 - Revisionschacht

Beschreibung der Anlage	Beurteilung:	Bild
<p>Überlauf und Grundablass entwässern als gemeinsame Leitung in den vor dem Gebäude vorhandenen Revisionschacht (Tiefe ca. 4,60 m).</p> <p>Am Rohrende ist keine Rohrklappe vorhanden.</p> <p>Die Kellerentwässerung, der Abfluss des Ausgussbeckens sowie die Dachentwässerung entwässern, laut Bestandsplan, über separate Leitungen in den Kontrollschacht.</p> <p>Die Ringdrainage am Gebäudesockel ist ebenfalls an den Kontrollschacht angeschlossen.</p>	<p>Aus Sicherheitsgründen wurde der Schacht nicht begangen.</p> <p>Eine Geruchsbelästigung liegt im Gebäude nicht vor.</p> <p>Auf der Überlauf- und Grundablassleitung sollte eine Rohrklappe ergänzt werden.</p> <p>⇒ <b>Maßnahmen empfehlenswert</b></p>

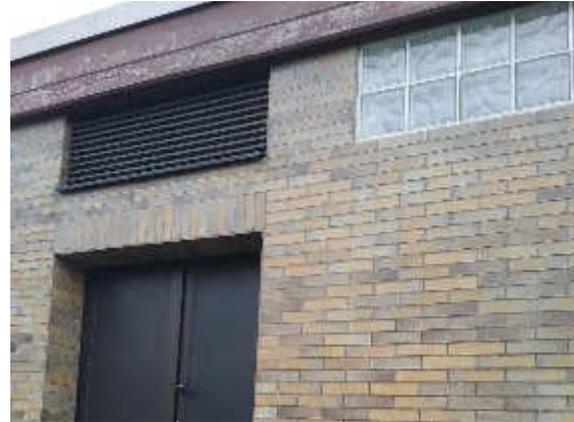
<p>Abbildung 7 - Lüftungs- und Fensteröffnung</p>

Beschreibung der Anlage	Beurteilung:	Bild
Über der Zugangstür ist eine Aluminium-Lüftungsjalousie BxH ca. 1,50 m x 0,50 m angebracht. Diese ist im Innenraum mit einem Fliegengitter versehen.  Rechts neben der Lüftungsjalousie ist ein Fenster aus Glasbausteinen BxH ca. 1,50 m x 0,50 m vorhanden.	Öffnungen im Bediengebäude sind zu minimieren. ⇒ <b>Verbesserung möglich</b>

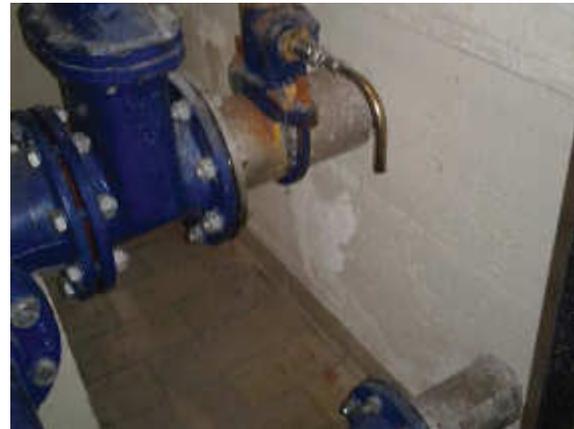
Abbildung 8 - korrodierte Rohrdurchführungen

Beschreibung der Anlage	Beurteilung:	Bild
Die Rohrdurchführungen in die Wasserkammern sind in Edelstahl ausgeführt und einbetoniert. Die Rohrdurchführungen vom Rohrkeller nach außen sind in duktilem Guss (GGG) ausgeführt und einbetoniert.	Edelstahl-Rohrdurchführungen teilweise, aufgrund fehlender galvanischer Trennung, korrodiert. ⇒ <b>Maßnahmen empfehlenswert</b>

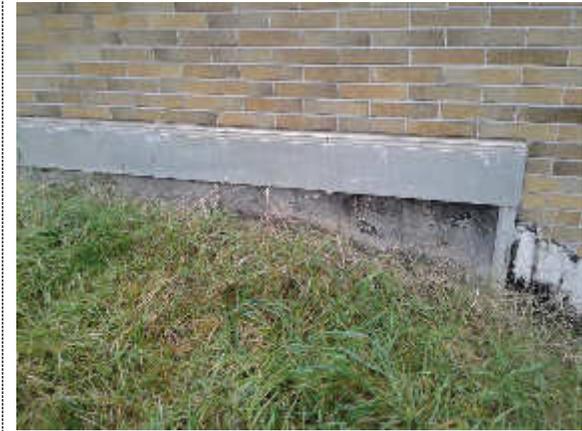
<p>Abbildung 9 - Feuchtigkeitsabdichtung</p>

Beschreibung der Anlage	Beurteilung:	Bild
<p>Am Übergang vom Bediengebäude zur Erdüberdeckung der Wasserkammern ist eine Feuchtigkeitsabdichtung (Bitumenbahn) zu erkennen.</p>	<p>Die Bitumenbahn am Übergang zum Bediengebäude ist teilweise rissig.</p> <p>⇒ <b>Maßnahmen empfehlenswert</b></p>

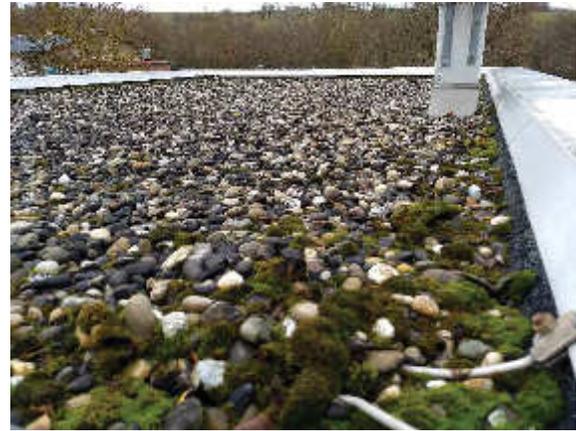
<p>Abbildung 10 - Dach</p>

Beschreibung der Anlage	Beurteilung:	Bild
<p>Das Dach besteht aus einer Stahlbetonplatte mit umlaufender Attika und Kiesschüttung. Die Attika ist mit einem Aluminium-Blech verkleidet.</p> <p>Der Einlauf der Dachentwässerung befindet sich rechts vorne, das Fallrohr verläuft durch das Bediengebäude.</p>	<p>In Ordnung.</p>

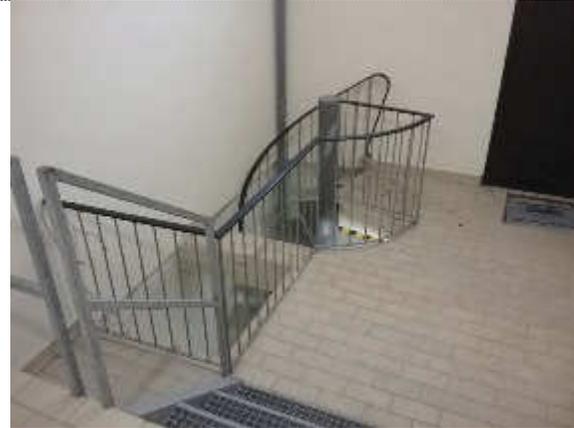
Abbildung 11 - Bodenfläche EG

Beschreibung der Anlage	Beurteilung:	Bild
Stahlbeton mit Estrich und Belag aus beigen Spaltplatten.	In Ordnung

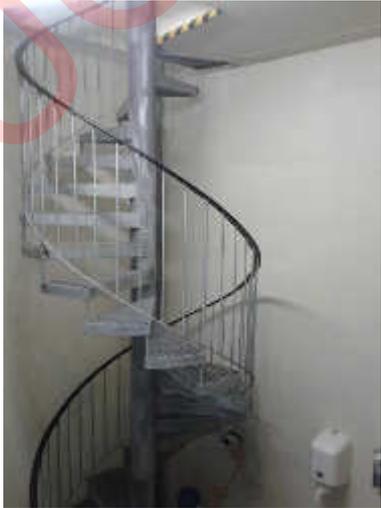
<p>Abbildung 13 - Treppe in den Rohrkeller</p>

Beschreibung der Anlage	Beurteilung:	Bild
<p>Wendeltreppe aus verzinktem Stahl.</p> <p>Auftrittsbreite: ca. 0,80 m</p> <p>Geländerhöhe: 0,90 m</p>	<p>Treppe in Ordnung.</p> <p>Die Geländerhöhe ist gem.</p> <p>BG UVV nicht ausreichend.</p> <p>⇒ <b>Verbesserung empfehlenswert</b></p>

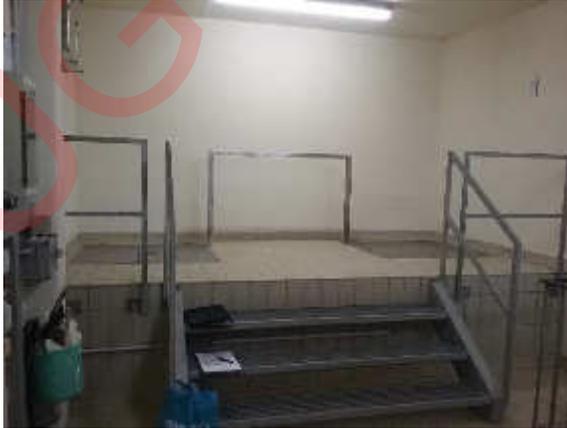
Beschreibung der Anlage	Beurteilung:	Bild
<p>Der Zugang zu den Wasserkammern erfolgt über ein Podest im Erdgeschoss des Bediengebäudes. Eine Trennwand zur Unterteilung des Erdgeschosses in unterschiedliche Hygienezonen ist nicht vorhanden.</p> <p>Der Einstieg in die Wasserkammern erfolgt über zwei eben in den Boden eingelassene Schachtdeckel aus Edelstahl mit den Abmessungen ca. 1,00 x 1,00 m. Gasdruckfedern zum Offenhalten der Schachtdeckel oder andere Sicherungseinrichtungen sind nicht vorhanden.</p>	<p>Keine bauliche Trennung der Hygienezonen.</p> <p>Arbeitssicherheit nicht gewährleistet.</p> <p>⇒ <b>Verbesserung notwendig</b></p>

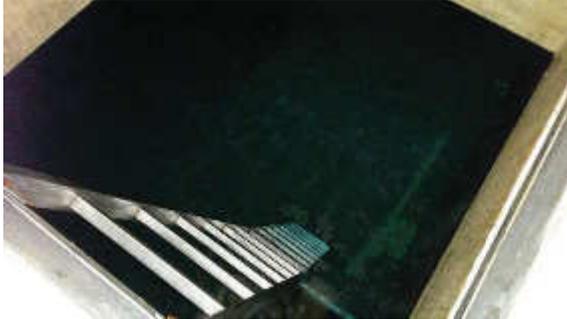
A photograph showing a metal platform (podest) in a room, which serves as the access point to the water chambers. The platform is elevated and has a railing on one side.
<p>Die Schachtdeckel sind direkt über der freien Wasseroberfläche angeordnet. Der Zugang erfolgt über fest montierte Leitern aus Edelstahl. Die Absturzhöhe beträgt ca. 4,00 m.</p>	<p>Zustiege über der freien Wasseroberfläche sind zu vermeiden.</p> <p>Keine Absturzsicherung vorhanden.</p> <p>Leiter ist stellenweise korrodiert.</p> <p>⇒ <b>Verbesserung notwendig</b></p>

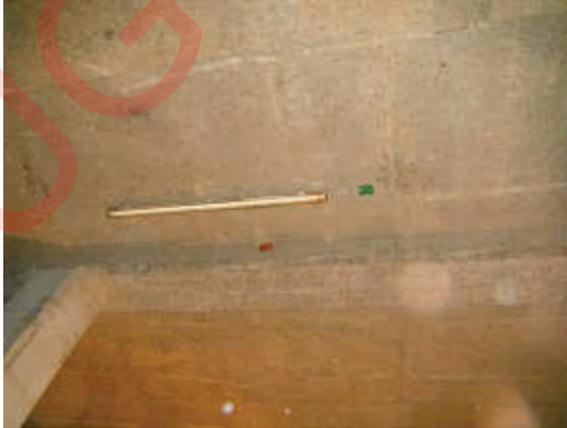
Abbildung 16 - Leuchtstoffröhre in Wasserkammer

Beschreibung der Anlage	Beurteilung:	Bild
<p>Durch die Anordnung der Zustiege oberhalb des freien Wasserspiegels ist nur ein sehr geringer Teil der Wasseroberfläche einsehbar.</p> <p>Als Beleuchtung sind Unterwasserstrahler in Bodennähe sowie Feuchtraum-Leuchtstoffröhren an den Wasserkammerdecken vorhanden.</p>	<p>Wasseroberfläche sollte vollständig vom Bedingebäude aus einsehbar sein.</p> <p>Leuchtmittel und zugehörige Elektroinstallationen sind für den Trinkwasserbereich teilweise ungeeignet.</p> <p>⇒ <b>Maßnahmen empfehlenswert</b></p>

Darüber hinaus sind als Auffälligkeiten z.B. mit Kabeln und Leuchten einige (Ein-)bauteile in der Wasserkammer vorhanden, die hinsichtlich deren Materialarten weitere mögliche Quellen für mikrobiologische Probleme sein könnten.

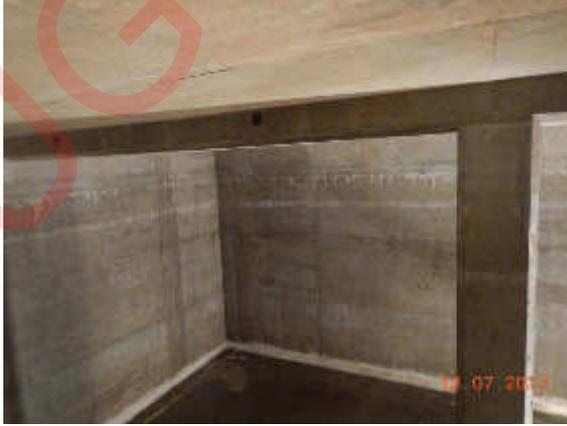
Abbildung 17 - rechte Wasserkammer

Beschreibung der Anlage	Beurteilung:	Bild
<p>Die Innenflächen der Wasserkammern tragen keine Beschichtungen oder Auskleidungen.</p> <p>Der Beton der <b>Bodenflächen</b> ist partiell leicht ritzbar und waschbetonartig. Stellenweise Reparaturstellen mit hellem Mörtel.</p> <p>Die Flächen der <b>Wände</b> und der <b>Stütze</b> sind teils angelöst und leicht absandend. Stellenweise waschbetonartige Randzonenablösungen. Häufig sind Abplatzungen über grober Gesteinskörnung vorhanden. Grobe und mittlere Gesteinskörnung aus scheinbar bindigem Material (Ton) vorhanden. Schalungsankerdurchführungen mit vermutlich kunststoffgebundenem Kleber eingesetzt. Vereinzelt kleinere Ausrostungen.</p> <p>Beton der <b>Deckenflächen</b> enthält ebenfalls tonartige Einschlüsse. Teilweise Ausrostungen vorhanden.</p>	<p>Deutliche Materialfehler erkennbar. Häufig mikrobiologische Probleme in den Wasserkammern.</p> <p>⇒ <b>Maßnahmen notwendig</b></p>

*Aufgrund von Hydrolyseangriffen ist eine erkennbare, jedoch eher geringe und als normal einzustufende Anlösung mit Aufweichung der äußeren Betonrandzone im ständigen Unterwasserbereich vorhanden.*

*Deutlich auffälliger sind vordergründig die zahlreichen Abplatzungen, die über oberflächennah liegender Gesteinskörnung beginnen und meist im wasserberührten, aber auch vereinzelt im Luftbereich auftreten. Es liegt damit im Beton eine für diese Beanspruchung als ungeeignet einzustufende Betonzusammensetzung hinsichtlich der Art der Gesteinskörnung vor.*

*Zusätzlich wurden in größerem Umfang weitere Mörtelaufträge mit farblich hellerem Material aufgebracht, wobei die Art dieser Mörtel nicht bekannt ist und diese auch nicht korrosionshemmend sind (pH-Wert Messungen mittels Phenolphthaleintest ergaben eine nur sehr gering ausgeprägte bzw. nicht mehr vollständig vorliegende Alkalität).*

Es ergeben sich aus baulich-hygienischer Sicht derzeit Beeinträchtigungen bei einem unveränderten Weiterbetrieb der Kammer. Durch die Betonoberfläche, die hinsichtlich der Rauigkeit, der Abplatzungen sowie der minderfesten Gesteinskörnungen die Anforderungen an glatte, dichte, wenig saugende Behälteroberflächen nicht erfüllt, können mikrobiologische Probleme entstehen bzw. gefördert werden.

Generell wird daher empfohlen, bei einer Instandsetzung der Wasserkammer sowohl alle Baustoffe als auch Einbauteile zu entfernen, deren Herkunft und Eignung nicht geklärt ist. Verbleiben sollten lediglich die Betonoberflächen. Diese sind hinsichtlich deren folgender Eigenschaften zu ertüchtigen:

- Erhöhung der Betondeckung
- Herstellen einer dichten, glatten und geschlossenen, wenig saugenden Oberfläche
- ggfs. Herstellen einer tropfenableitenden Beschichtung an der Deckenunterseite

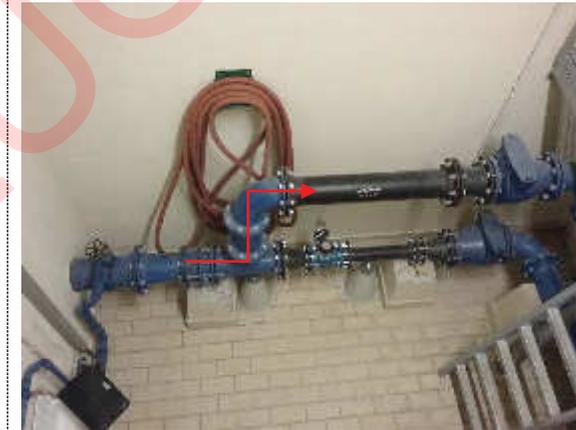
Abbildung 18 – Zu- und Ablauf im Rohrkeller

Verrohrung weitestgehend in Ordnung.

Ungünstiger Zulauf in die Wasserkammern.

⇒ **Verbesserung empfehlenswert**

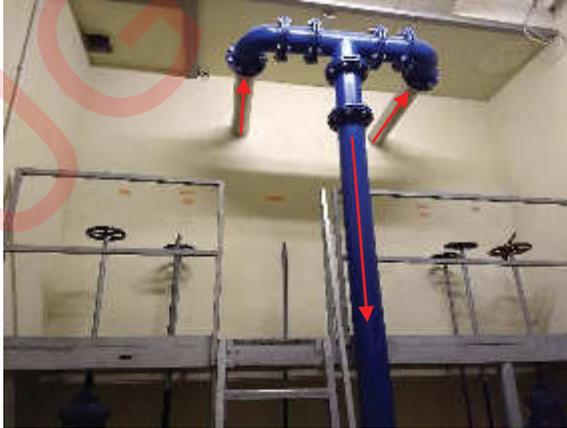
<p>Abbildung 22 - Überlaufleitung im Rohrkeller</p>

Beschreibung der Anlage	Beurteilung:	Bild
<p>In den Wasserkammern sind Einlauftulpen aus Edelstahl als Überlaufeinrichtung vorhanden. Die Wanddurchführungen sind ebenfalls in Edelstahl ausgeführt. Im Rohrkeller wird die Überlaufleitung DN 150 GGG nach unten geführt und ist über ein T-Stück (DN 200/150) direkt an die Grundablassleitung angeschlossen.</p>	<p>Direkte Verbindung von Grundablass und Überlauf ist nicht mehr zulässig.</p> <p>⇒ <b>Verbesserung notwendig</b></p>

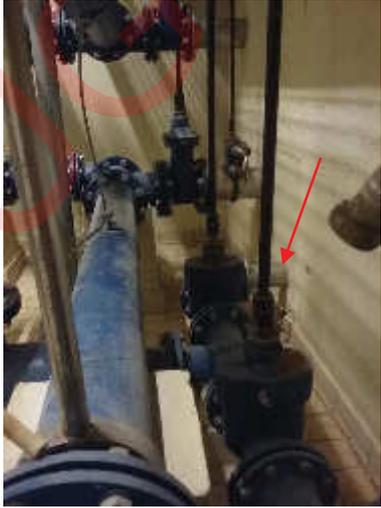
<p>Abbildung 24 - Rohrinstallation vor den Wasserkammern</p>

Beschreibung der Anlage	Beurteilung:	Bild
<p>Die Wanddurchführungen der Entleerungsleitungen sind in Edelstahl ausgeführt. Nach der Wanddurchführung ist im Rohrkeller je ein Absperrschieber verbaut. Die Entleerungsleitungen DN 100 werden durch ein T-Stück (DN 100/100) zusammengeführt und über eine Aufweitung DN 100/200 mit dem T-Stück (DN 200/150) der Überlaufleitung zusammengeführt. Grundablass und Überlauf werden als gemeinsame Leitung DN 200 GGG aus dem Rohrkeller geführt.</p>	<p>Direkte Verbindung von Grundablass und Überlauf ist nicht mehr zulässig.</p> <p>⇒ <b>Verbesserung notwendig</b></p>

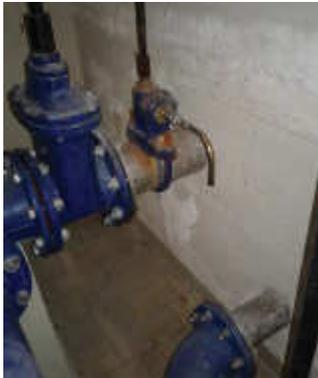
<p>Abbildung 27 - Probenahnehahn linke Wasserkammer</p>

Beschreibung der Anlage	Beurteilung:	Bild
<p>Auf den Edelstahl-Wanddurchführungen der Entnahmeleitungen sind Probenahnehähne durch Anbohrarmaturen angebracht. Die Armaturen werden vom Stahlpodest über den Wanddurchführungen aus bedient.</p> <p>Ein weiterer Probenahnehahn befindet sich am Waschbecken und ist über die Kleinleitung zur Eigenwasserversorgung mit der Zulauf- und Entnahmeleitung verbunden.</p>	<p>Ungünstige Position der Probenahnehähne. Zum Teil lange Stagnationsstrecken.</p> <p>Edelstahl-Rohrdurchführungen sind wegen fehlender galvanischer Trennung korrodiert.</p> <p>Probenahnehähne sind nicht funktionstüchtig.</p> <p>⇒ <b>Verbesserung empfehlenswert</b></p>

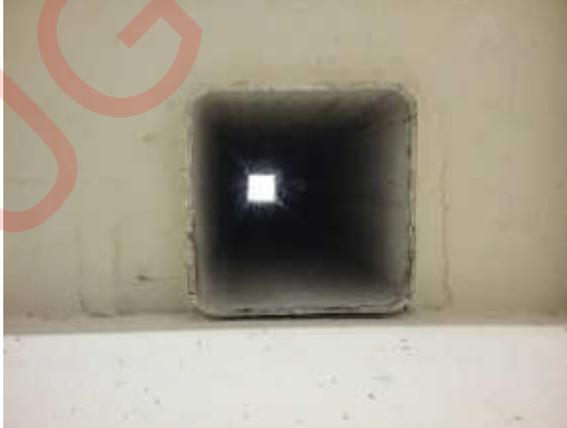
<p>Abbildung 28 - Lüftungskamin im Rohrkeller</p>

Beschreibung der Anlage	Beurteilung:	Bild
<p>Die Belüftung der Wasserkammern erfolgt derzeit über jeweils zwei Belüftungskamine aus Aluminium.</p> <p>Die Belüftung des Rohrkellers erfolgt über ein vom Dach aus durch das Erdgeschoss in den Rohrkeller führendes Lüftungsrohr. Das Rohr enthält mit hoher Wahrscheinlichkeit Asbest. Ein Insektenschutz ist nicht vorhanden.</p> <p>Das Erdgeschoss wird über eine Lüftungsjalousie in der Gebäudefront belüftet.</p> <p>Ein Luftentfeuchter für das Bediengebäude ist nicht vorhanden.</p>	<p>Die lüftungstechnische Ausrüstung ist mangelhaft und entspricht nicht den Vorgaben für eine ordentliche Hygiene.</p> <p>Zur Verminderung der Luftfeuchtigkeit im Bediengebäude ist die Aufstellung eines Luftentfeuchters sinnvoll.</p> <p>⇒ <b>Verbesserung notwendig</b></p>
