## 7 Zustandsanalyse

Der Aufbau der Zustandsanalyse ist an die Empfehlungen des DVGW Arbeitsblattes W 300-3 angelehnt. Zusätzlich wurden sowohl planerische, betriebliche als auch bauliche Aspekte überprüft.

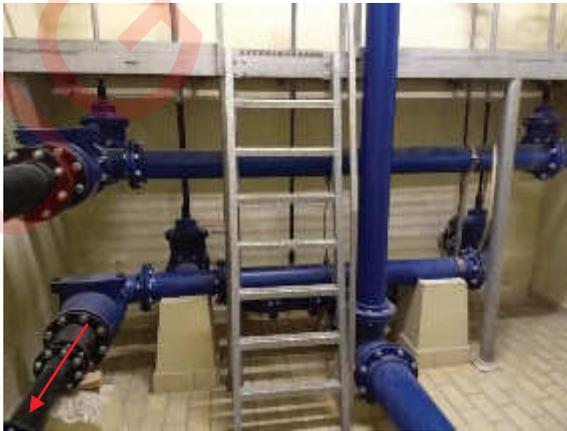
<p>Abbildung 20 - Rohrinstallation im Rohrkeller</p>

Beschreibung der Anlage	Beurteilung:	Bild
<p>Die Entnahmeleitung ist in DN 150 GGG ausgeführt. In einer Beruhigungsstrecke ist ein Wasserzähler DN 80 mit Anbindung an die Fernwirkanlage verbaut.</p> <p>Vor jeder Wasserkammer ist ein Schieber angeordnet. Die Schieber werden von einer Arbeitsbühne über den Wanddurchführungen aus betätigt.</p> <p>Die Wanddurchführungen in die Wasserkammern sind in Edelstahl ausgeführt. In den Wasserkammern sind die Entnahmeleitungen mit Seihern versehen.</p>	<p>In Ordnung.</p>

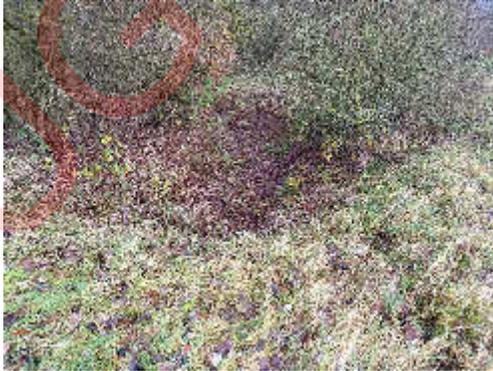
<p>Abbildung 26 - Entwässerungsgraben</p>

Beschreibung der Anlage	Beurteilung:	Bild
<p>Die Überlauf- und Entleerungsleitung ist an den Kontrollschacht vor dem Bediengebäude angeschlossen. Von hier aus erfolgt die Entwässerung in einen Graben auf der gegenüberliegenden Straßenseite.</p>	<p>Laut Aussage des Betreibers liegen keine hydraulischen Probleme beim Wasserabschlag vor.</p>

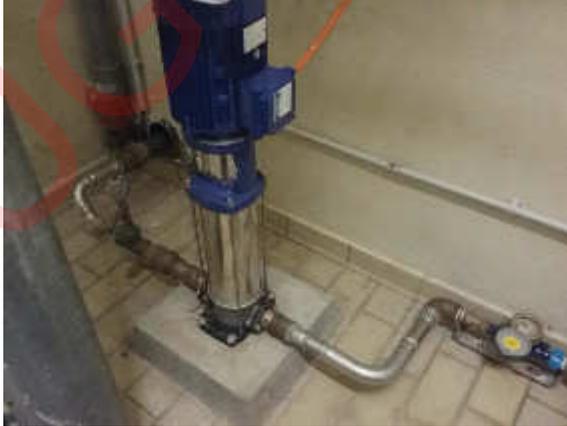
Abbildung 29 - DEA Aussiedlerhof

Beschreibung der Anlage	Beurteilung:	Bild
Zur Trinkwasserversorgung eines höhergelegenen Aussiedlerhofes ist im Rohrkeller des Bediengebäudes eine Druckerhöhungsanlage (DEA) mit den zugehörigen Kleinleitungen vorhanden.	Eine Beurteilung der DEA ist nicht Gegenstand dieser Planung.
